Commune : **TAVACO**Rivière : **La Gravona****Pont de Carbuccia D129 - traversée de la Gravona #3****1** Repère(s) sur le site**GÉNÉRAL**

Code : DDTM2A-19_S_G1-C

Date de mise à jour : 19/06/2020

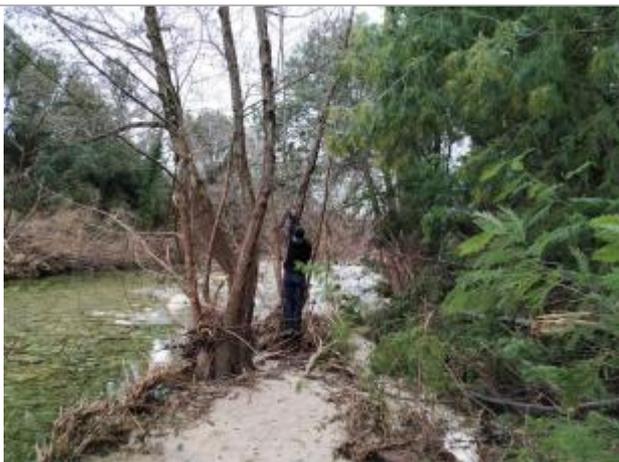
**21 Décembre 2019**Nature de l'inondation : **Débordement de cours d'eau**Altitude calculée de l'eau : **non déterminé**Nature du repère : **Laisse d'inondation****Commentaires** : déchets plastiques noirs en suspension - déchets plastiques noirs en suspension**GÉNÉRAL**

Vue de la laisse - Auteur : DDTM2A
