Commune : **VERO**Rivière : **La Gravona****Le long de la RT20 sur la commune de Vero #2****1** Repère(s) sur le site**GÉNÉRAL**

Code : DDTM2A-19_S_G3-B

**21 décembre 2019**Nature de l'inondation : **Débordement de cours d'eau**Altitude calculée de l'eau : **non déterminé**Nature du repère : **Laisse d'inondation****Commentaires** : débris végétaux en suspension - débris végétaux sur tronç, rive droite**GÉNÉRAL**

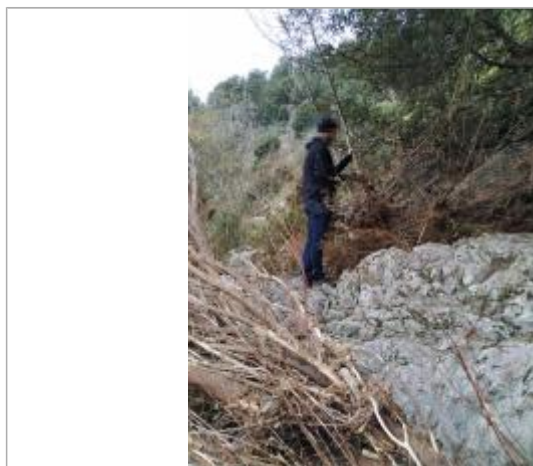
Code : DDTM2A-19_R_G3-B_1

Vue de la laisse - Auteur : DDTM2A

MARQUE**Maximum de l'inondation** : Non renseigné**Visibilité** : Non**État du repère** : Disparu**Pérennité** : Aucune**Repère calculé** : Non renseigné**PHEC** : Non renseigné**SOURCE DE REPÉRAGE : RELEVÉ DE LAISSES SUITE AUX CRUES DE LA GRAVONA ET DU PRUNELLI EN DÉCEMBRE 2019 - 17/01/2020****Type de repérage** : Campagne de terrain post-inondation**Organisme(s)** : DDT 2A**RELEVÉ POST-INONDATION - 07/01/2020****Méthode** : Nivellement direct**Organisme** : DDT 2A**Référence nivelée** : Autre type de référence**Système altimétrique** : IGN 1978 (Corse)**Différence entre le niveau d'eau et la référence (en m)** : 1.400 m
