Commune : **VERO**

Rivière : **La Gravona**

Le long de la RT20 sur la commune de Vero #2

Code : DDTM2A-19_S_G3-B

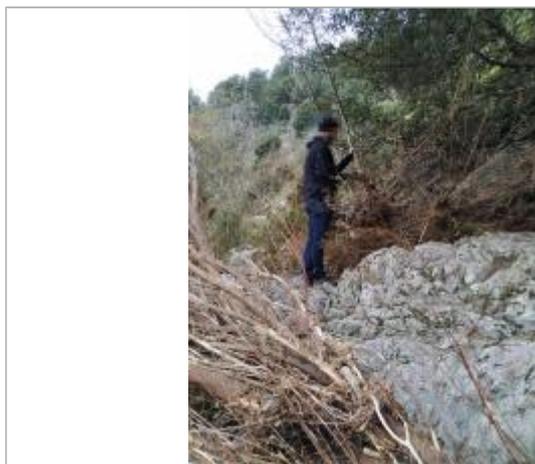
Nature du repère : **Laisse d'inondation**

Commentaires : débris végétaux en suspension - débris végétaux sur tronç, rive droite

Différence entre le niveau d'eau et la référence (en m) : 1.400 m

Vue de la laisse - Auteur : DDTM2A
