Commune : **VERO**Rivière : **La Gravona****Le long de la RT20 sur la commune de Vero #3****1** Repère(s) sur le site**GÉNÉRAL**

Code : DDTM2A-19_S_G3-C

Date de mise à jour : 19/06/2020

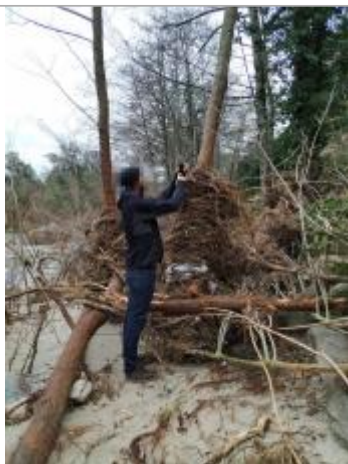
**21 décembre 2019**Nature de l'inondation : **Débordement de cours d'eau**Altitude calculée de l'eau : **non déterminé**Nature du repère : **Laisse d'inondation****Commentaires** : débris végétaux et plastiques blancs en suspension - débris végétaux et plastiques blancs sur tronç**GÉNÉRAL**

Vue de la laisse - Auteur : DDTM2A
