Commune : VERO

Rivière : La Gravona

Le long de la RT20 sur la commune de Vero #5

Code : DDTM2A-19_R_G4-A_1 **Date de mise à jour :**
Auteur : DDTM2A 22/06/2020

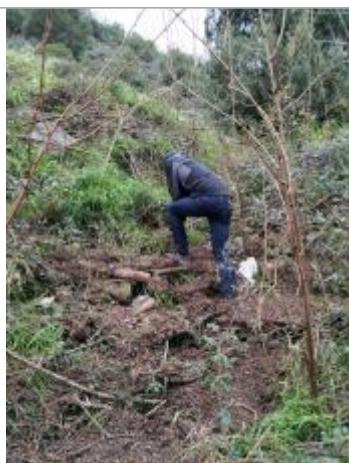
Nature du repère : Limite au sol

Commentaires : débris végétaux et déchets au sol - débris végétaux et déchets, limite crue**GÉNÉRAL**

Vue de la laisse - Auteur : DDTM2A

Maximum de l'inondation : Non renseigné
Visibilité : Non **État du repère :** Disparu
Pérennité : Aucune **Repère calculé :** Non renseigné
PHEC : Non renseigné
