Rivière : **La Gravona**

Le long de la RT20 sur la commune de Vero #6

Code : DDTM2A-19_S_G4-B

SOURCE DE REPÉRAGE : RELEVÉ DE LAISSES SUITE AUX CRUES DE LA GRAVONA ET DU PRUNELLI EN DÉCEMBRE 2019 - 17/01/2020

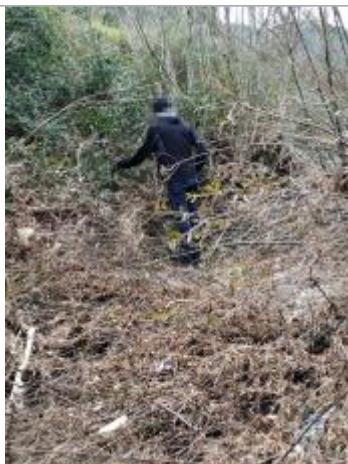
Nature du repère : **Limite au sol**

Commentaires : débris végétaux et déchets au sol - débris végétaux et déchets, limite crue

Vue de la laisse - Auteur : DDTM2A
