Commune : **VERO**

Rivière : **La Gravona**

## Le long de la RT20 sur la commune de Vero #6

**SOURCE DE REPÉRAGE : RELEVÉ DE LAISSES SUITE AUX CRUES DE LA GRAVONA ET DU PRUNELLI EN DÉCEMBRE 2019 - 17/01/2020**

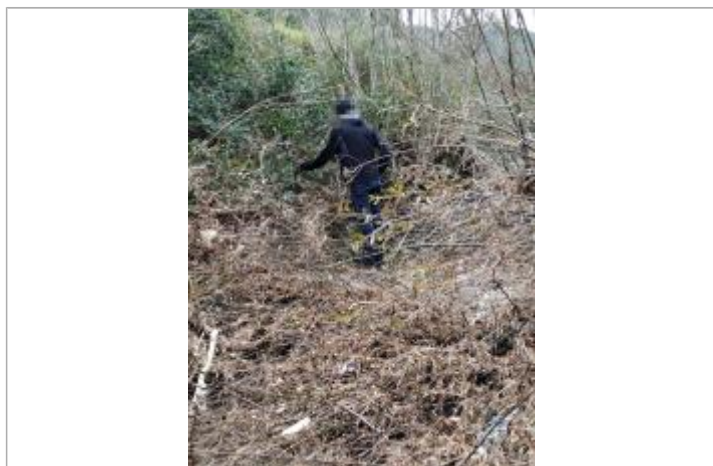
Nature du repère : **Limite au sol**

Commentaires : débris végétaux et déchets au sol - débris végétaux et déchets, limite crue

État du repère : Disparu

Vue de la laisse - Auteur : DDTM2A
