Commune : **VERO** | Rivière : **La Gravona**

Le long de la RT20 sur la commune de Vero #6

Unité de gestion : Corse
 Code : DDTM2A-19_S_G4-B Date de mise à jour : 19/06/2020
 Auteur : DDTM2A

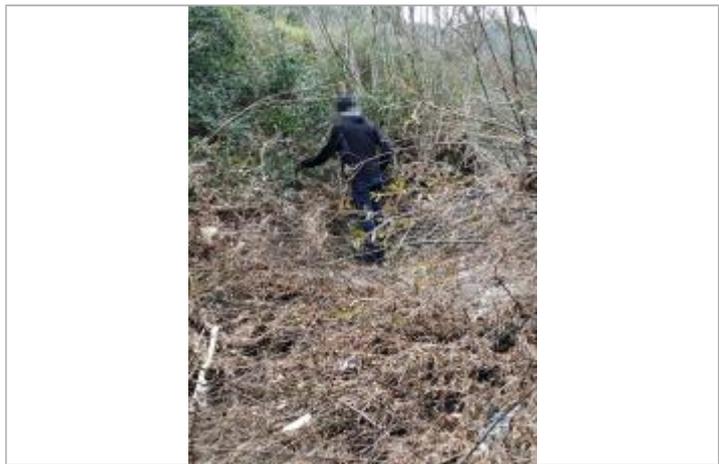
Code : DDTM2A-19_R_G4-B_1 Date de mise à jour : 22/06/2020
 Auteur : DDTM2A

Commentaires : débris végétaux et déchets au sol - débris végétaux et déchets, limite crue

Vue de la laisse - Auteur : DDTM2A

Maximum de l'inondation : Non renseigné
 Visibilité : Non État du repère : Disparu
 Pérennité : Aucune Repère calculé : Non renseigné
 PHEC : Non renseigné
