Commune : **CUTTOLI-CORTICCHIATO**

Rivière : **La Gravona**

Pont de Cuttoli D1 - traversée de la Gravona #1

Code : DDTM2A-19_S_G5-A

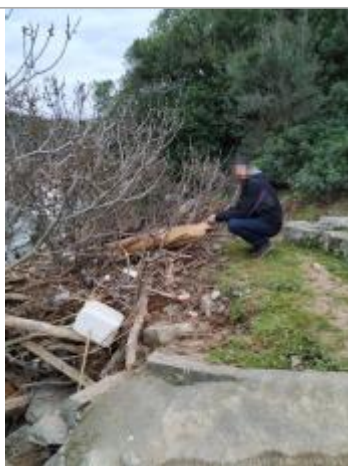
Nature du repère : **Laisse d'inondation**

Commentaires : débris végétaux et plastiques - débris végétaux et plastiques, rive gauche du pont

État du repère : Disparu

Vue de la laisse - Auteur : DDTM2A
