Commune : **CUTTOLI-CORTICCHIATO** | Rivière : **La Gravona**

Pont de Cuttoli D1 - traversée de la Gravona #1

Unité de gestion : Corse
 Code : DDTM2A-19_S_G5-A Date de mise à jour : 19/06/2020
 Auteur : DDTM2A

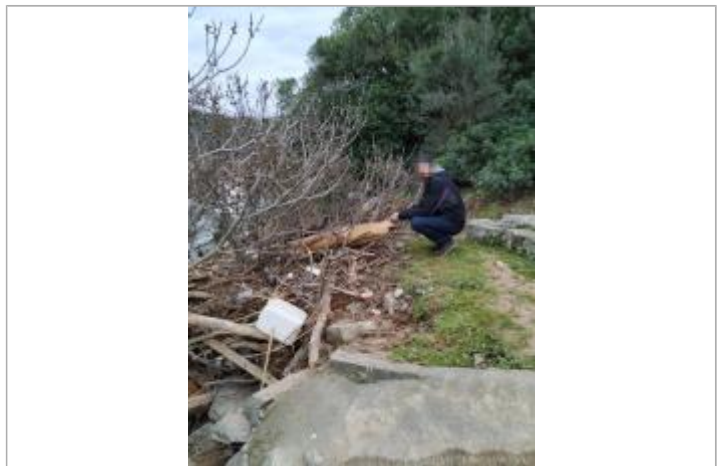
Code : DDTM2A-19_R_G5-A_1 Date de mise à jour : 20/06/2020
 Auteur : DDTM2A

Commentaires : débris végétaux et plastiques - débris végétaux et plastiques, rive gauche du pont

Vue de la laisse - Auteur : DDTM2A

Maximum de l'inondation : Non renseigné
 Visibilité : Non État du repère : Disparu
 Pérennité : Aucune Repère calculé : Non renseigné
 PHEC : Non renseigné
