Commune : **SARROLA-CARCOPINO**

Rivière : **La Gravona**

Pont de Cuttoli D1 - traversée de la Gravona #2

RELEVÉ POST-INONDATION - 07/01/2020

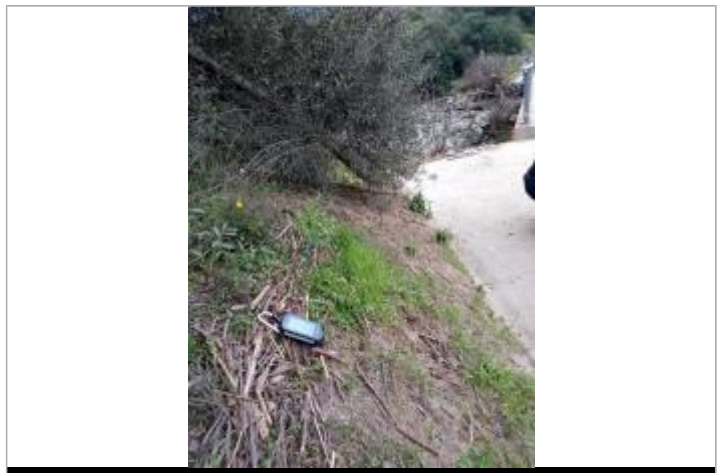
Code : DDTM2A-19_R_G5-B_1 Date de mise à jour : 20/06/2020
 Auteur : DDTM2A

Commentaires : débris végétaux au sol - débris végétaux, limite crue, rive droite

Vue de la laisse - Auteur : DDTM2A

Maximum de l'inondation : Non renseigné
 Visibilité : Non État du repère : Disparu
 Pérennité : Aucune Repère calculé : Non renseigné
 PHEC : Non renseigné
