Commune : **SARROLA-CARCOPINO** | Rivière : **La Gravona**

Pont de Cuttoli D1 - traversée de la Gravona #3

Unité de gestion : Corse
 Code : DDTM2A-19_S_G5-C Date de mise à jour : 19/06/2020
 Auteur : DDTM2A

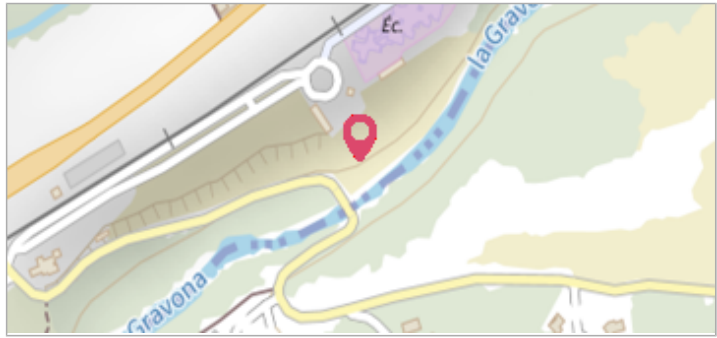
1 Repère(s) sur le site

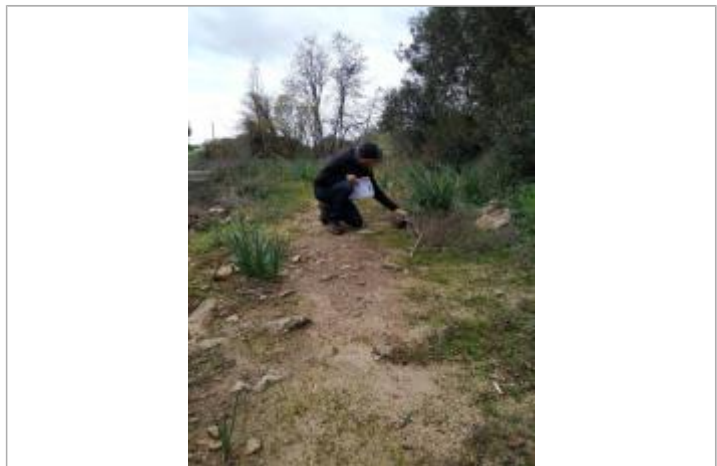
Code : DDTM2A-19_R_G5-C_1 Date de mise à jour : 20/06/2020
 Auteur : DDTM2A

Commentaires : débris végétaux au sol - débris végétaux au sol, limite crue, rive droite

Vue de la laisse - Auteur : DDTM2A

Maximum de l'inondation : Non renseigné
 Visibilité : Non État du repère : Disparu
 Pérennité : Aucune Repère calculé : Non renseigné
 PHEC : Non renseigné
