Commune : **SARROLA-CARCOPINO**Rivière : **La Gravona****Pont de Cuttoli D1 - traversée de la Gravona #3****1** Repère(s) sur le site**GÉNÉRAL**

Code : DDTM2A-19_S_G5-C

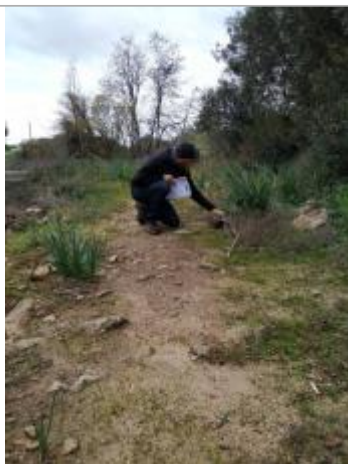
Commentaires : débris végétaux au sol - débris végétaux au sol, limite crue, rive droite

Vue de la laisse - Auteur : DDTM2A
