Commune : <b>SARROLA-CARCOPINO</b>	Rivière : <b>La Gravona</b>
	<b>Pont de Cuttoli D1 - traversée de la Gravona #3</b>

**Unité de gestion :** Corse  
**Code :** DDTM2A-19\_S\_G5-C **Date de mise à jour :** 19/06/2020  
**Auteur :** DDTM2A

**Code :** DDTM2A-19\_R\_G5-C\_1 **Date de mise à jour :** 20/06/2020  
**Auteur :** DDTM2A

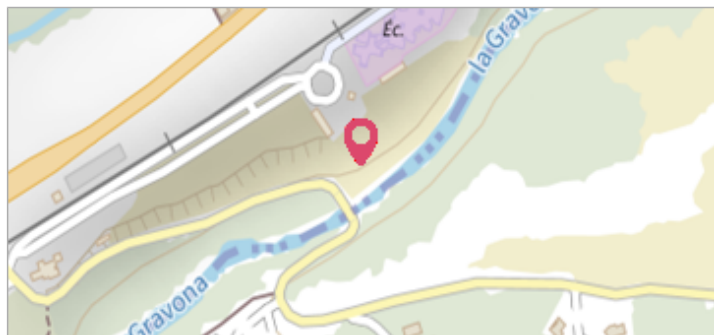
**Coordonnées WGS84 :** X: 8.84009600 / Y: 41.98065500  
**Coordonnées RGF93 (Lambert 93) X:** 1184577.45 / **Y:** 6115713.25  
**Coordonnées RGF93 (ETRS89) :** X: 8.840096 / Y: 41.980655  
**Code Hydro:** Y83-0400 **Rive de référence:** Non renseigné

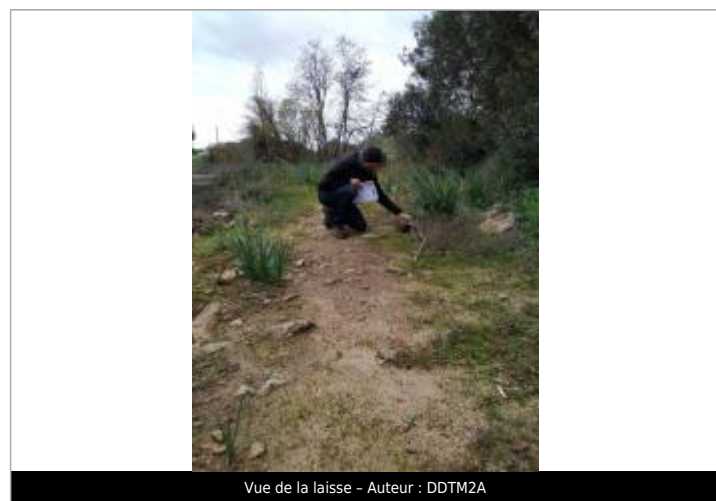
<b>21 Décembre 2019</b> Nature de l'inondation : <b>Débordement de cours d'eau</b>	Altitude calculée de l'eau : <b>non déterminé</b> Nature du repère : <b>Limite au sol</b>
	<b>Commentaires :</b> débris végétaux au sol - débris végétaux au sol, limite crue, rive droite

**Maximum de l'inondation :** Non renseigné  
**Visibilité :** Non **État du repère :** Disparu  
**Pérennité :** Aucune **Repère calculé :** Non renseigné  
**PHEC :** Non renseigné
