Commune : **SARROLA-CARCOPINO** | Rivière : **La Gravona**

Pont de Cuttoli D1 - traversée de la Gravona #4

SOURCE DE REPÉRAGE : RELEVÉ DE LAISSES SUITE AUX CRUES DE LA GRAVONA ET DU PRUNELLI EN DÉCEMBRE 2019 - 17/01/2020

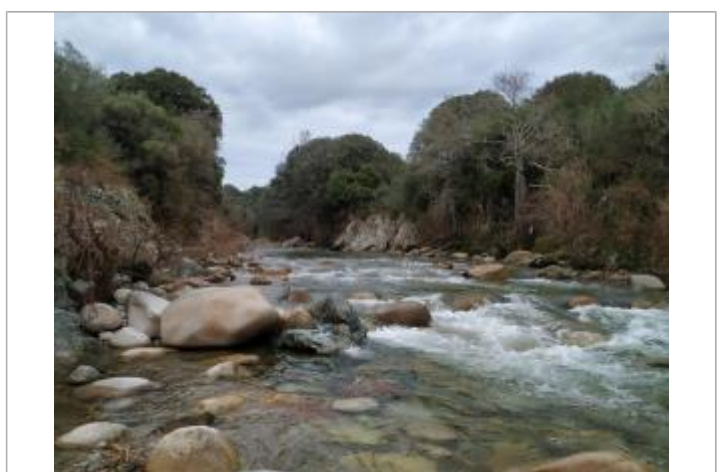
Code : DDTM2A-19_R_G5-D_1 Date de mise à jour : 20/06/2020
 Auteur : DDTM2A

Commentaires : débris végétaux au sol - débris végétaux au sol, limite crue, rive droite

Vue de la laisse - Auteur : DDTM2A

Maximum de l'inondation : Non renseigné
 Visibilité : Non État du repère : Disparu
 Pérennité : Aucune Repère calculé : Non renseigné
 PHEC : Non renseigné
