Commune : **SARROLA-CARCOPINO**Rivière : **La Gravona****Pont de Cuttoli D1 - traversée de la Gravona #4****1** Repère(s) sur le site**GÉNÉRAL**

Code : DDTM2A-19_S_G5-D

SOURCE DE REPÉRAGE : RELEVÉ DE LAISSES SUITE AUX CRUES DE LA GRAVONA ET DU PRUNELLI EN DÉCEMBRE 2019 - 17/01/2020

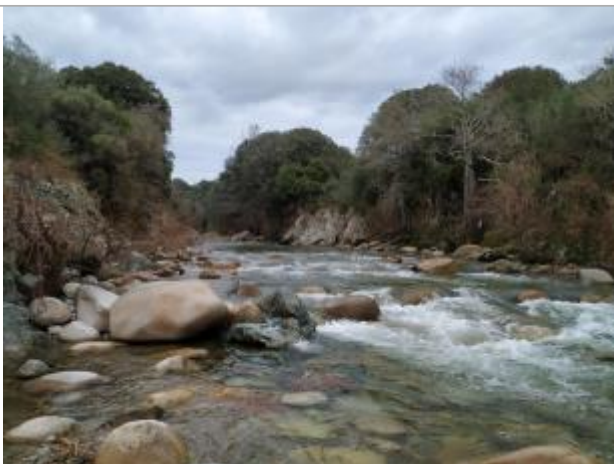
Commentaires : débris végétaux au sol - débris végétaux au sol, limite crue, rive droite

État du repère : Disparu

Vue de la laisse - Auteur : DDTM2A
