Commune : **SARROLA-CARCOPINO**Rivière : **La Gravona****Pont de Cuttoli D1 - traversée de la Gravona #4****1** Repère(s) sur le site**GÉNÉRAL****Unité de gestion :** Corse**Code :** DDTM2A-19_S_G5-D**Date de mise à jour :** 19/06/2020**Auteur :** DDTM2A

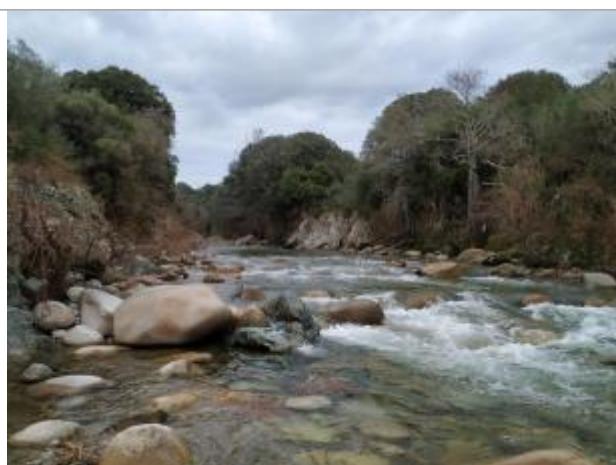
**21 Décembre 2019**Nature de l'inondation : **Débordement de cours d'eau**Altitude calculée de l'eau : **non déterminé**Nature du repère : **Limite au sol****Commentaires :** débris végétaux au sol - débris végétaux au sol, limite crue, rive droite**GÉNÉRAL****Code :** DDTM2A-19_R_G5-D_1**Date de mise à jour :****Auteur :** DDTM2A

Vue de la laisse - Auteur : DDTM2A
