Commune : **SARROLA-CARCOPINO** | Rivière : **La Gravona**

Pont de Cuttoli D1 - traversée de la Gravona #4

SOURCE DE REPÉRAGE : RELEVÉ DE LAISSES SUITE AUX CRUES DE LA GRAVONA ET DU PRUNELLI EN DÉCEMBRE 2019 - 17/01/2020

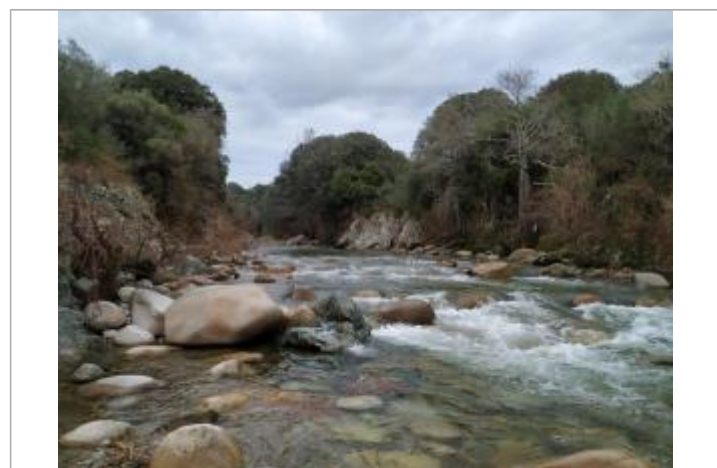
Commentaires : débris végétaux au sol - débris végétaux au sol, limite crue, rive droite

Vue de la laisse - Auteur : DDTM2A

Maximum de l'inondation : Non renseigné
 Visibilité : Non État du repère : Disparu
 Pérennité : Aucune Repère calculé : Non renseigné
 PHEC : Non renseigné
