Commune : **CUTTOLI-CORTICCHIATO** | Rivière : **La Gravona**

**Pont de Cuttoli D1 - traversée de la Gravona #8**

Code : DDTM2A-19\_R\_G5-H\_1      Date de mise à jour : 19/06/2020  
 Auteur : DDTM2A

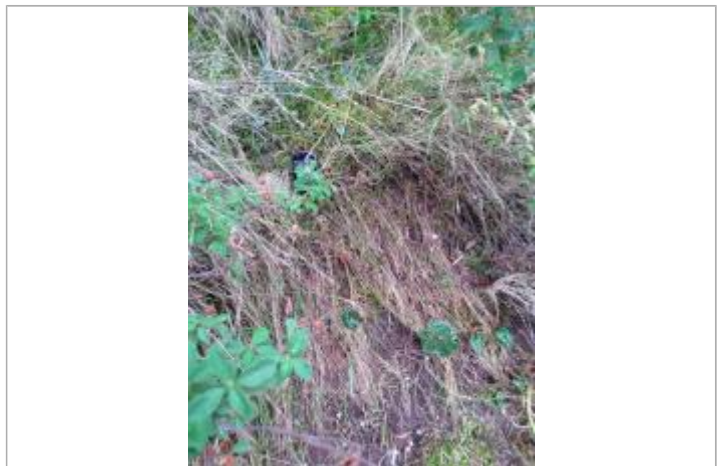
Commentaires : herbes couchées - herbes couchées, limite crue

Vue de la laïsse - Auteur : DDTM2A

Maximum de l'inondation : Non renseigné  
 Visibilité : Non      État du repère : Disparu  
 Pérennité : Aucune      Repère calculé : Non renseigné  
 PHEC : Non renseigné
