Commune : **CUTTOLI-CORTICCHIATO**Rivière : **La Gravona****Pont de Cuttoli D1 - traversée de la Gravona #8****1**

Code : DDTM2A-19\_S\_G5-H

**SOURCE DE REPÉRAGE : RELEVÉ DE LAISSES SUITE AUX CRUES DE LA GRAVONA ET DU PRUNELLI EN DÉCEMBRE 2019 - 17/01/2020**

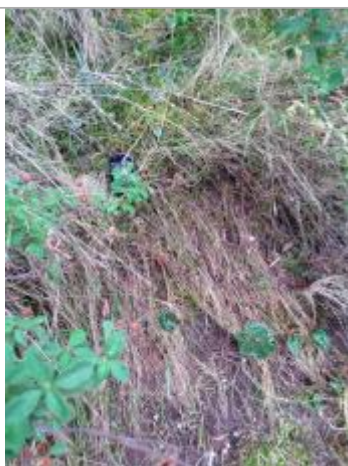
Code : DDTM2A-19\_R\_G5-H\_1

**21 Décembre 2019**Nature de l'inondation : **Débordement de cours d'eau**Altitude calculée de l'eau : **non déterminé**Nature du repère : **Limite au sol**

Commentaires : herbes couchées - herbes couchées, limite crue

Vue de la laisse - Auteur : DDTM2A

État du repère : Disparu
