Commune : **SARROLA-CARCOPINO** | Rivière : **Ponte Bonellu**

Pont RT20 - traversée du Ponte Bonellu #1

Code : DDTM2A-19_R_G6-H_1 Date de mise à jour : 03/07/2020
 Auteur : DDTM2A

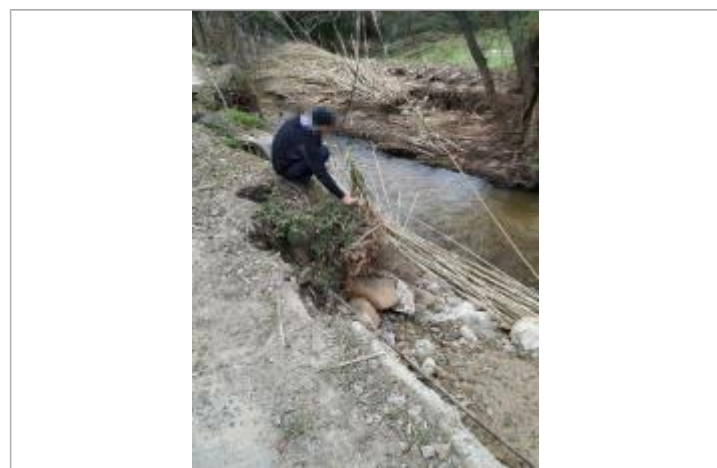
Commentaires : débris végétaux au sol - débris végétaux au sol, rive gauche, pont

Vue de la laisse - Auteur : DDTM2A

Maximum de l'inondation : Non renseigné
 Visibilité : Non État du repère : Disparu
 Pérennité : Aucune Repère calculé : Non renseigné
 PHEC : Non renseigné
