Commune : **SARROLA-CARCOPINO** | Rivière : **Ponte Bonellu**

Pont RT20 - traversée du Ponte Bonellu #3

Unité de gestion : Corse
 Code : DDTM2A-19_S_G6-J Date de mise à jour : 19/06/2020
 Auteur : DDTM2A

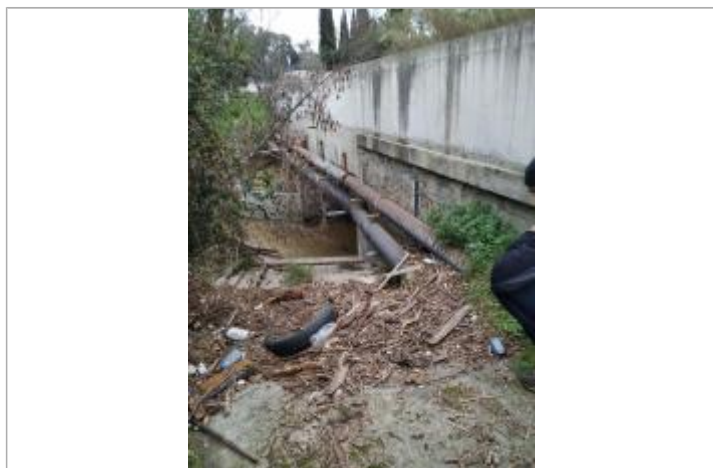
Commentaires : débris végétaux au sol - débris végétaux au sol, limite crue, rive droite, amont pont

Vue de la laisse - Auteur : DDTM2A

Maximum de l'inondation : Non renseigné
 Visibilité : Non État du repère : Disparu
 Pérennité : Aucune Repère calculé : Non renseigné
 PHEC : Non renseigné
