Commune : AJACCIO

Pont de la Confina 2 - traversée du Cavallu Mortu #3

GÉNÉRAL**Unité de gestion :** Corse**Code :** DDTM2A-19_S_G8-C**Date de mise à jour :** 19/06/2020**Auteur :** DDTM2A

**21 Décembre 2019**Nature de l'inondation : **Débordement de cours d'eau**Altitude calculée de l'eau : **non déterminé**Nature du repère : **Laisse d'inondation****Commentaires :** débris végétaux en suspension - débris végétaux en suspension sur ronces, rive droite, limite de crue**GÉNÉRAL****Code :** DDTM2A-19_R_G8-C_1**Date de mise à jour :****Auteur :** DDTM2A

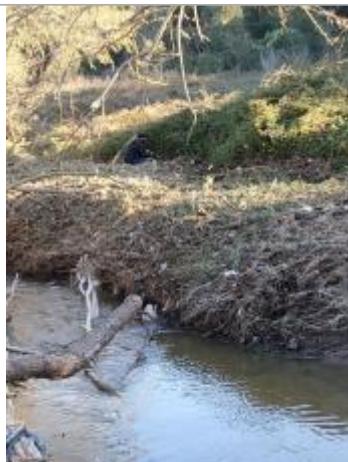
MARQUE**Maximum de l'inondation :** Non renseigné**Visibilité :** Non**État du repère :** Disparu**Pérennité :** Aucune**Repère calculé :** Non renseigné**PHEC :** Non renseigné

Vue de la laisse - Auteur : DDTM2A
