Commune : SARROLA-CARCOPINO

Rivière : Le ruisseau de Cavallu Mortu

Pont de la Confina 2 - traversée du Cavallu Mortu #4

1 Repère(s) sur le site**GÉNÉRAL****Unité de gestion :** Corse**Code :** DDTM2A-19_S_G8-D**Date de mise à jour :** 19/06/2020**Auteur :** DDTM2A

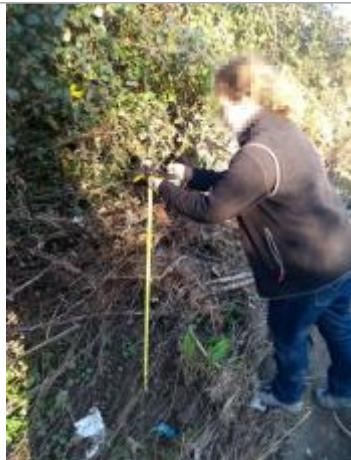
**21 Décembre 2019**Nature de l'inondation : **Débordement de cours d'eau**Altitude calculée de l'eau : **non déterminé**Nature du repère : **Laisse d'inondation****Commentaires :** débris végétaux en suspension - limite crue, débris végétaux en suspension sur ronces**GÉNÉRAL****Code :** DDTM2A-19_R_G8-D_1**Date de mise à jour :****Auteur :** DDTM2A

Vue de la laisse - Auteur : DDTM2A
