Commune : **SARROLA-CARCOPINO** | Rivière : **Le ruisseau de Cavallu Mortu**

Pont de la Confinia 2 - traversée du Cavallu Mortu #5

Unité de gestion : Corse
 Code : DDTM2A-19_S_G8-E Date de mise à jour : 19/06/2020
 Auteur : DDTM2A

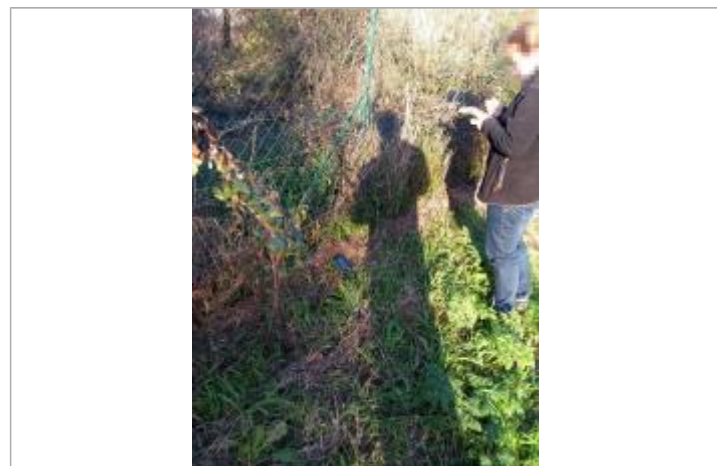
Code : DDTM2A-19_R_G8-E_1 Date de mise à jour : 19/06/2020
 Auteur : DDTM2A

Commentaires : débris végétaux en suspension - limite crue, débris végétaux en suspension contre grillage

Vue de la laïsse - Auteur : DDTM2A

Maximum de l'inondation : Non renseigné
 Visibilité : Non État du repère : Disparu
 Pérennité : Aucune Repère calculé : Non renseigné
 PHEC : Non renseigné
