Commune : **SARROLA-CARCOPINO** | Rivière : **Le ruisseau de Cavallu Mortu**

Pont RT20 - traversée du Cavallu Mortu #1

Unité de gestion : Corse
 Code : DDTM2A-19_S_G9-A Date de mise à jour : 19/06/2020
 Auteur : DDTM2A

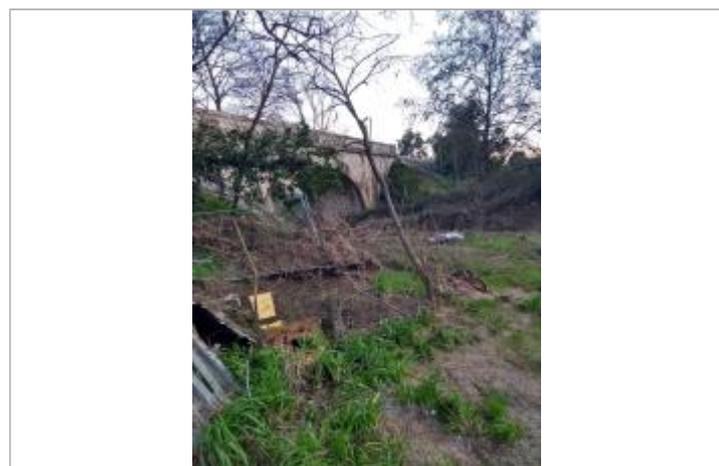
Commentaires : débris végétaux en suspension - débris végétaux sur grillage, rive gauche, amont pont voie ferrée

Vue de la laïsse - Auteur : DDTM2A

Maximum de l'inondation : Non renseigné
 Visibilité : Non État du repère : Disparu
 Pérennité : Aucune Repère calculé : Non renseigné
 PHEC : Non renseigné
