Commune : **SARROLA-CARCOPINO** | Rivière : **Le ruisseau de Cavallu Mortu**

Pont RT20 - traversée du Cavallu Mortu #2

Unité de gestion : Corse
 Code : DDTM2A-19_S_G9-B Date de mise à jour : 19/06/2020
 Auteur : DDTM2A

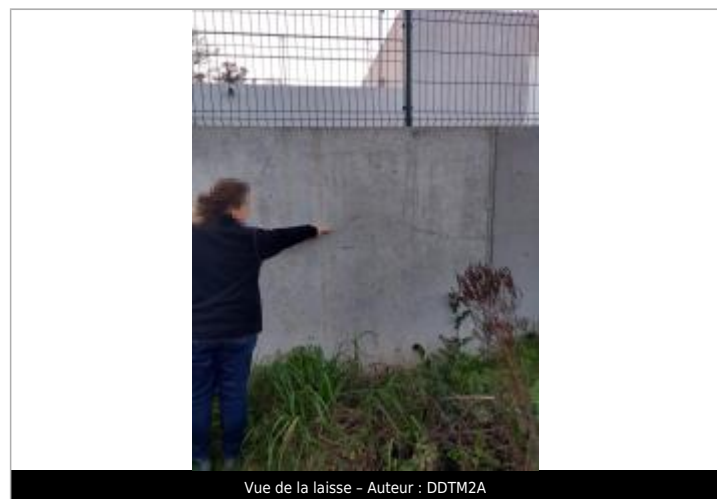
Code : DDTM2A-19_R_G9-B_1 Date de mise à jour : 19/06/2020
 Auteur : DDTM2A

Commentaires : trace au mur - dépôt de petits débris en ligne horizontale sur le mur du poste de relevage, au niveau des épaules d'une personne de 158cm

Vue de la laisse - Auteur : DDTM2A
