Commune : **SARROLA-CARCOPINO** | Rivière : **Le ruisseau de Cavallu Mortu**

Pont RT20 - traversée du Cavallu Mortu #2

Unité de gestion : Corse
 Code : DDTM2A-19_S_G9-B Date de mise à jour : 19/06/2020
 Auteur : DDTM2A

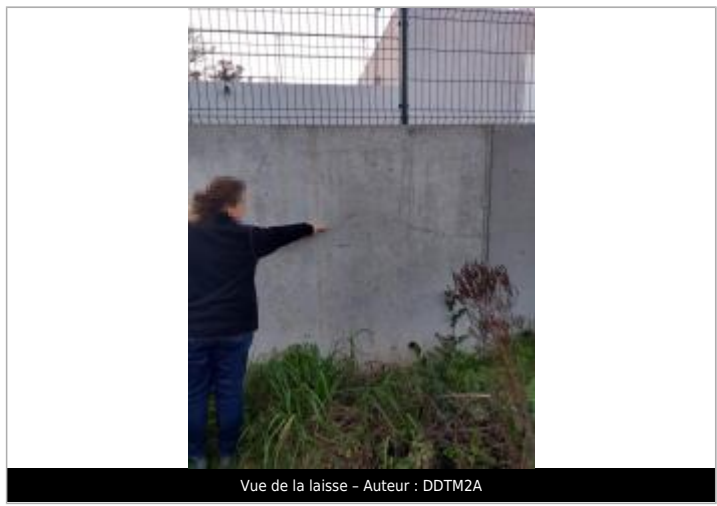
Code : DDTM2A-19_R_G9-B_1 Date de mise à jour : 19/06/2020
 Auteur : DDTM2A

Commentaires : trace au mur - dépôt de petits débris en ligne horizontale sur le mur du poste de relevage, au niveau des épaules d'une personne de 158cm

Maximum de l'inondation : Non renseigné
 Visibilité : Non État du repère : Disparu
 Pérennité : Aucune Repère calculé : Non renseigné
 PHEC : Non renseigné
