Commune : **ECCICA-SUARELLA**

Serres Eccica-Suarella #1

Rivière : **Le Prunelli****1** Repère(s) sur le site**GÉNÉRAL****Unité de gestion :** Corse**Code :** DDTM2A-19_S_P2-A**Date de mise à jour :** 19/06/2020**Auteur :** DDTM2A

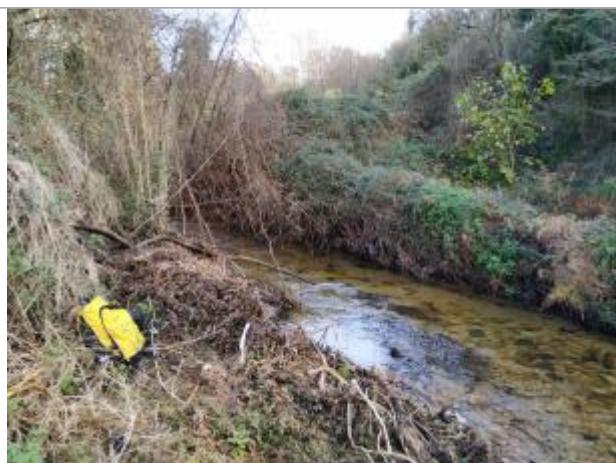
**20 Décembre 2019**Nature de l'inondation : **Débordement de cours d'eau**Altitude calculée de l'eau : **non déterminé**Nature du repère : **Laisse d'inondation****Commentaires :** Trace débris végétaux - débris de végétaux déposés sur la rive droite. Point repositionné manuellement.**GÉNÉRAL****Code :** DDTM2A-19_R_P2-A_1**Date de mise à jour :****Auteur :** DDTM2A

Vue de la laisse - Auteur : DDTM2A
