Commune : **CAURO** | Rivière : **Le ruisseau de Morgone**

Centre équestre Cauro #1

SOURCE DE REPÉRAGE : RELEVÉ DE LAISSES SUITE AUX CRUES DE LA GRAVONA ET DU PRUNELLI EN DÉCEMBRE 2019 - 17/01/2020

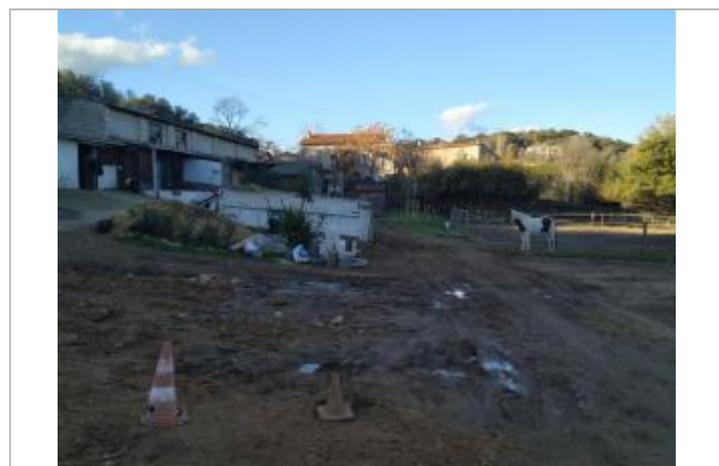
Commentaires : Trace mur du centre equestre - Inscription au marqueur de la limite de crue.

Vue de la laisse - Auteur : DDTM2A

Maximum de l'inondation : Non renseigné
 Visibilité : Non État du repère : Disparu
 Pérennité : Aucune Repère calculé : Non renseigné
 PHEC : Non renseigné
