Commune : CAURO

Centre équestre Cauro #3

Rivière : Le ruisseau de Morgone

1 Repère(s) sur le site**GÉNÉRAL****Unité de gestion :** Corse**Code :** DDTM2A-19_S_P3-C**Date de mise à jour :** 19/06/2020**Auteur :** DDTM2A

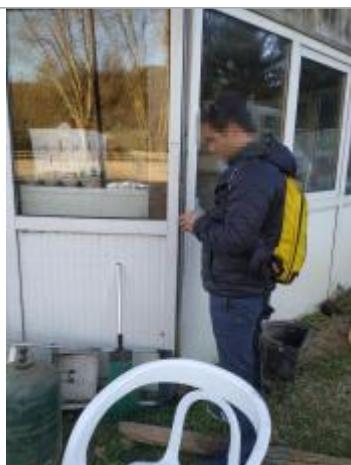
**20 Décembre 2019**Nature de l'inondation : **Débordement de cours d'eau**Altitude calculée de l'eau : **non déterminé**Nature du repère : **Laisse d'inondation****Commentaires :** Trace mur - Inscription au marqueur de la limite de crue. Perte électroniques et denrées alimentaires a l'intérieur du bâtiment.**GÉNÉRAL****Code :** DDTM2A-19_R_P3-C_1**Date de mise à jour :****Auteur :** DDTM2A

MARQUE**Maximum de l'inondation :** Non renseigné**Visibilité :** Non**État du repère :** Disparu**Pérennité :** Aucune**Repère calculé :** Non renseigné**PHEC :** Non renseigné

Vue de la laisse - Auteur : DDTM2A
