Commune : **CAURO**Rivière : **Le ruisseau de Morgone****Centre équestre Cauro #3****1** Repère(s) sur le site**GÉNÉRAL****Unité de gestion :** Corse**Code :** DDTM2A-19_S_P3-C**Date de mise à jour :** 19/06/2020**Auteur :** DDTM2A

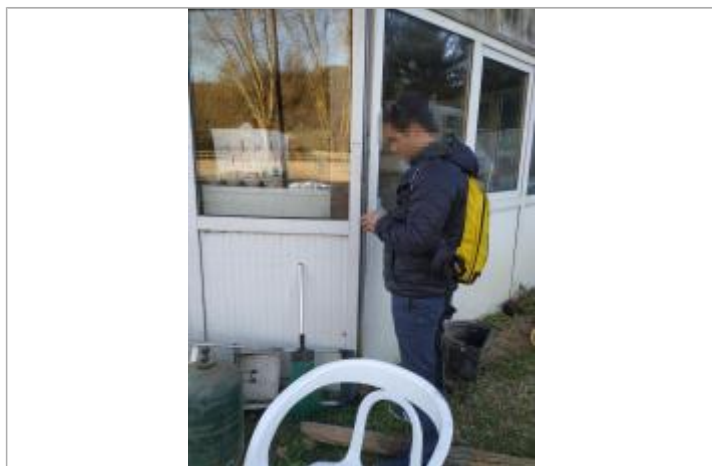
**20 décembre 2019**Altitude calculée de l'eau : **non déterminé**Nature de l'inondation : **Débordement de cours d'eau**Nature du repère : **Laisse d'inondation****Commentaires :** Trace mur - Inscription au marqueur de la limite de crue. Perte électronique et denrées alimentaires à l'intérieur du bâtiment.**GÉNÉRAL****Code :** DDTM2A-19_R_P3-C_1**Date de mise à jour :****Auteur :** DDTM2A

Vue de la laisse - Auteur : DDTM2A
