Commune : **CAURO** | Rivière : **Le ruisseau de Morgone**

**Centre équestre Cauro #4**

**SOURCE DE REPÉRAGE : RELEVÉ DE LAISSES SUITE AUX CRUES DE LA GRAVONA ET DU PRUNELLI EN DÉCEMBRE 2019 - 17/01/2020**

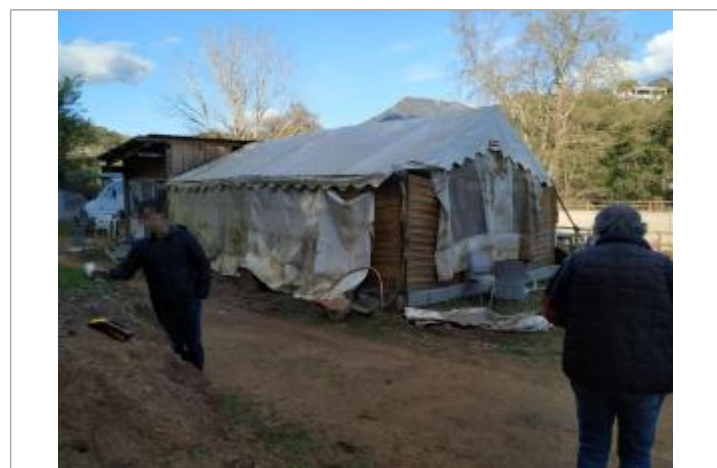
**Commentaires** : Sol - débris de végétaux définissant la limite d'expansion de la crue.

Vue de la laisse - Auteur : DDTM2A
