Commune : **CAURO** | Rivière : **Le ruisseau de Morgone**

Centre équestre Cauro #5

Unité de gestion : Corse
 Code : DDTM2A-19_S_P3-E Date de mise à jour : 19/06/2020
 Auteur : DDTM2A

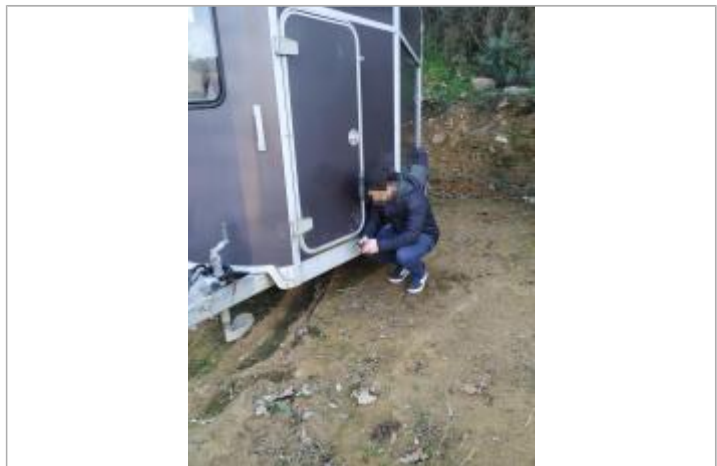
Code : DDTM2A-19_R_P3-E_1 Date de mise à jour : 19/06/2020
 Auteur : DDTM2A

Commentaires : Trace van - Le van n'a pas été déplacé entre temps. Point proche de la limite d'expansion.

Vue de la laisse - Auteur : DDTM2A

Maximum de l'inondation : Non renseigné
 Visibilité : Non État du repère : Disparu
 Pérennité : Aucune Repère calculé : Non renseigné
 PHEC : Non renseigné
