Commune : CAURO

Rivière : Le ruisseau de Morgone

## Centre équestre Cauro #6

**1** Repère(s) sur le site**GÉNÉRAL****Unité de gestion :** Corse**Code :** DDTM2A-19\_S\_P3-F**Date de mise à jour :** 19/06/2020**Auteur :** DDTM2A

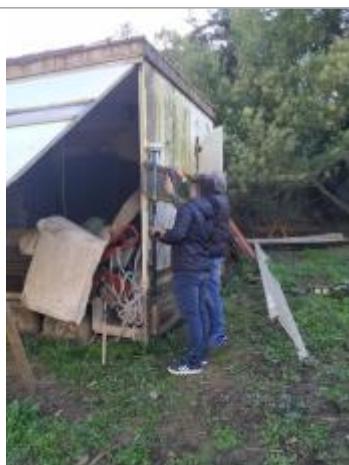
**20 Décembre 2019**Nature de l'inondation : **Débordement de cours d'eau**Altitude calculée de l'eau : **non déterminé**Nature du repère : **Laisse d'inondation****Commentaires :** Trace caravane - Perte de tous les biens a l'intérieur de la caravane. La caravane n'a pas été déplacée**GÉNÉRAL****Code :** DDTM2A-19\_R\_P3-F\_1**Date de mise à jour :****Auteur :** DDTM2A

Vue de la laisse - Auteur : DDTM2A

**MARQUE****Maximum de l'inondation :** Non renseigné**Visibilité :** Non**État du repère :** Disparu**Pérennité :** Aucune**Repère calculé :** Non renseigné**PHEC :** Non renseigné**SOURCE DE REPÉRAGE : RELEVÉ DE LAISSES SUITE AUX CRUES DE LA GRAVONA ET DU PRUNELLI EN DÉCEMBRE 2019 -****17/01/2020****Type de repérage :** Campagne de terrain post-inondation**Organisme :** DDT 2A**RELEVÉ POST-INONDATION - 14/01/2020****Méthode :** Nivellement direct**Organisme :** DDT 2A**Référence nivélée :** Autre type de référence**Système altimétrique :** IGN 1978 (Corse)**Différence entre le niveau d'eau et la référence (en m) :** 2.000 m
