Commune : **CAURO** | Rivière : **Le ruisseau de Morgone**

Centre équestre Cauro #7

Unité de gestion : Corse
 Code : DDTM2A-19_S_P3-G Date de mise à jour : 19/06/2020
 Auteur : DDTM2A

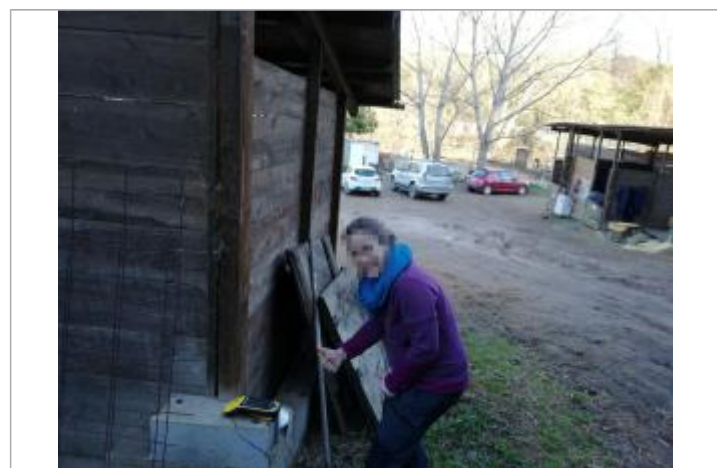
Code : DDTM2A-19_R_P3-G_1 Date de mise à jour : 19/06/2020
 Auteur : DDTM2A

Commentaires : Trace parpaing - débris de végétaux - Proche de la limite d'expansion. Ce situe a l'entrée de l'établissement

Vue de la laisse - Auteur : DDTM2A

Maximum de l'inondation : Non renseigné
 Visibilité : Non État du repère : Disparu
 Pérennité : Aucune Repère calculé : Non renseigné
 PHEC : Non renseigné
