Commune : CAURO

Rivière : Le ruisseau de Morgone

Centre équestre Cauro #7

1 Repère(s) sur le site**GÉNÉRAL****Unité de gestion :** Corse**Code :** DDTM2A-19_S_P3-G**Date de mise à jour :** 19/06/2020**Auteur :** DDTM2A

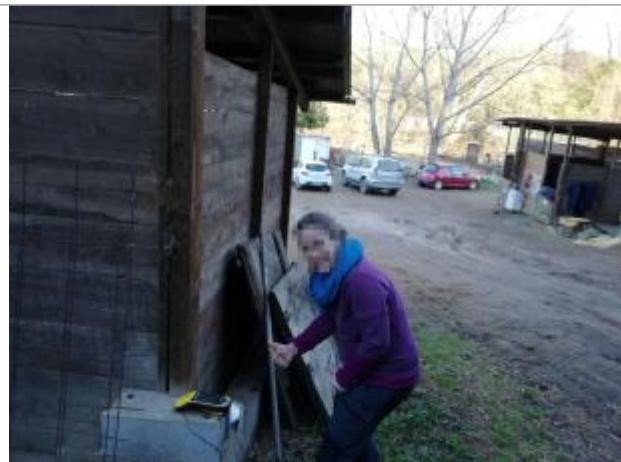
**20 Décembre 2019**Nature de l'inondation : **Débordement de cours d'eau****Altitude calculée de l'eau :** non déterminé**Nature du repère :** Laisse d'inondation**Commentaires :** Trace parpaing - débris de végétaux - Proche de la limite d'expansion. Ce situe a l'entrée de l'établissement**GÉNÉRAL****Code :** DDTM2A-19_R_P3-G_1**Date de mise à jour :****Auteur :** DDTM2A

Vue de la laisse - Auteur : DDTM2A
