Commune : CAURO

Rivière : Le ruisseau de Morgone

Centre équestre Cauro #7

Code: DDTM2A-19 R P3-G 1

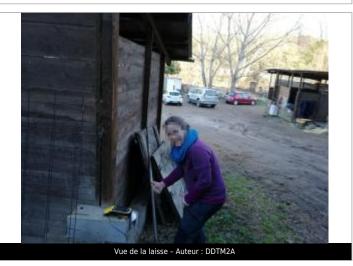
Commentaires: Trace parpaing - débris de végétaux - Proche de la limite d'expansion. Ce situe a l'entrée de l'établissement

Nature du repère : Laisse d'inondation

Visibilité: Non État du repère : Disparu Pérennité : Aucune Repère calculé : Non renseigné

Différence entre le niveau d'eau et la référence (en m) : 0.200 m
