Commune : **ECCICA-SUARELLA**Rivière : **Le ruisseau de Morgone****Centre équestre Eccica-Suarella #1****1** Repère(s) sur le site**GÉNÉRAL****Unité de gestion :** Corse**Code :** DDTM2A-19_S_P5-A**Date de mise à jour :** 19/06/2020**Auteur :** DDTM2A

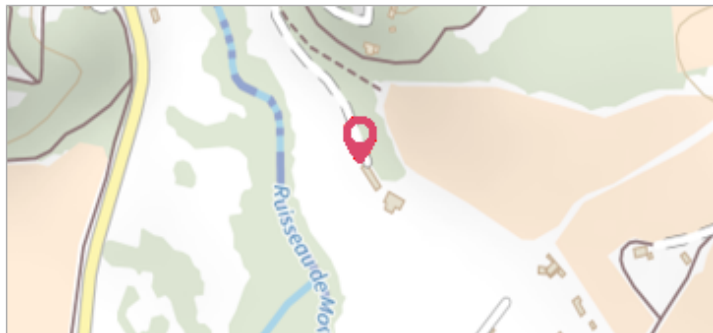
**20 décembre 2019**Altitude calculée de l'eau : **non déterminé**Nature de l'inondation : **Débordement de cours d'eau**Nature du repère : **Laisse d'inondation****Commentaires :** Trace mur de l'écurie - L'ensemble de l'établissement a été inondé. Le propriétaire a dû sortir ses chevaux par ses propres moyens à la nage.**GÉNÉRAL****Code :** DDTM2A-19_R_P5-A_1**Date de mise à jour :****Auteur :** DDTM2A

MARQUE**Maximum de l'inondation :** Non renseigné**Visibilité :** Non**État du repère :** Disparu**Pérennité :** Aucune**Repère calculé :** Non renseigné**PHEC :** Non renseigné**SOURCE DE REPÉRAGE : RELEVÉ DE LAISSES SUITE AUX CRUES DE LA GRAVONA ET DU PRUNELLI EN DÉCEMBRE 2019 - 17/01/2020****Type de repérage :** Campagne de terrain post-inondation**Organisme(s) :** DDT 2A**RELEVÉ POST-INONDATION - 17/01/2020****Méthode :** Nivellement direct**Organisme :** DDT 2A**Référence nivelée :** Autre type de référence**Système altimétrique :** IGN 1978 (Corse)**Différence entre le niveau d'eau et la référence (en m) :** 1.800 m

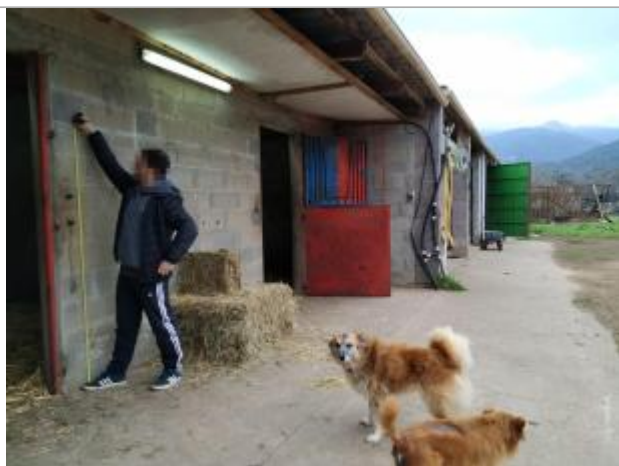
Vue de la laisse - Auteur : DDTM2A
