Commune : **BASTELICACCIA****Restaurant RD55b**Rivière : **Le Prunelli****1** Repère(s) sur le site**GÉNÉRAL****Unité de gestion :** Corse**Code :** DDTM2A-19_S_P6-C**Date de mise à jour :** 19/06/2020**Auteur :** DDTM2A

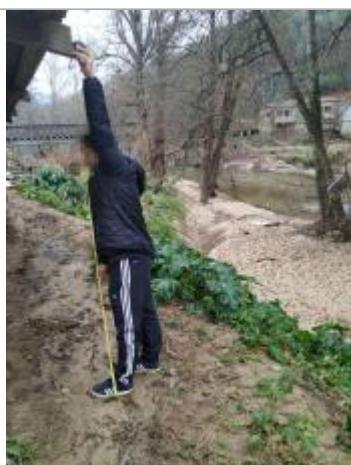
**20 Décembre 2019**Nature de l'inondation : **Débordement de cours d'eau**Altitude calculée de l'eau : **non déterminé**Nature du repère : **Laisse d'inondation****Commentaires :** Limite toiture - Le rez de chaussée du restaurant est détruit Les sédiments en aval du restaurant ont bouges lors de la crue formant une plage de sable. Elle n'existe pas auparavant avec la présence d'un bras alimente.**GÉNÉRAL****Code :** DDTM2A-19_R_P6-C_1**Date de mise à jour :****Auteur :** DDTM2A

Vue de la laisse - Auteur : DDTM2A
