Commune : **CAURO**

Rivière : **Le Prunelli**

GIGA golf Cauro #2

Code : DDTM2A-19_S_P7-B

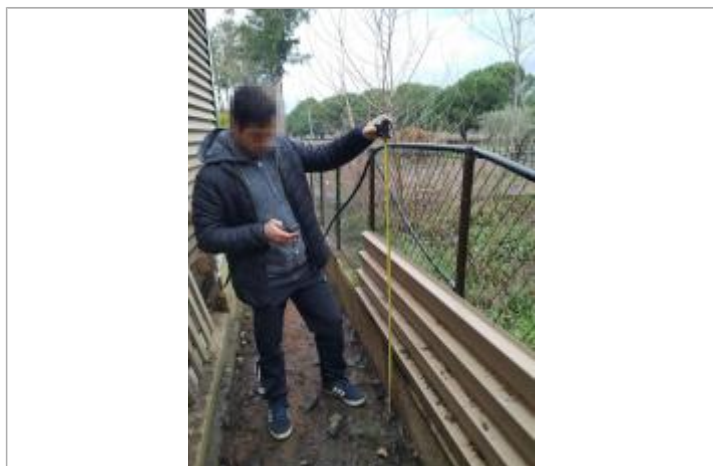
Commentaires : Trace muret - débris de végétaux retrouvés à l'arrière du bâtiment. bâtiment rempli à environ 80 cm.

Différence entre le niveau d'eau et la référence (en m) : 0.800 m

Vue de la laisse - Auteur : DDTM2A
