Commune : CAURO

Camping Benista #1

Rivière : Le Prunelli

1 Repère(s) sur le site**GÉNÉRAL****Unité de gestion :** Corse**Code :** DDTM2A-19_S_P7-C**Date de mise à jour :** 19/06/2020**Auteur :** DDTM2A

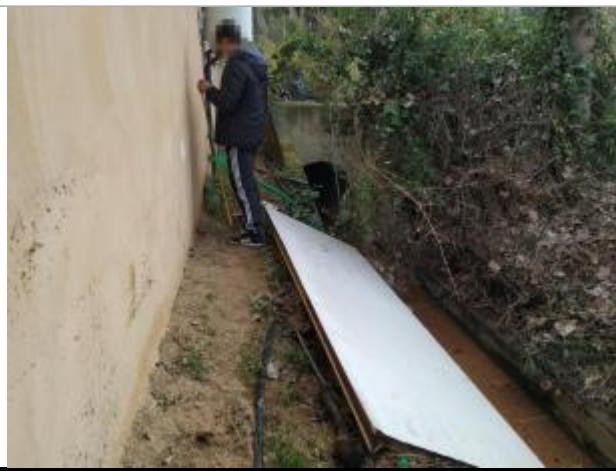
**20 Décembre 2019****Nature de l'inondation :** Débordement de cours d'eau**Altitude calculée de l'eau :** non déterminé**Nature du repère :** Laisse d'inondation**Commentaires :** Trace mur - L'accueil du golf s'est retrouvé les pieds dans l'eau avec une hauteur d'environ 30 cm dans tout le bâtiment. A noter la présence d'un cours d'eau bétonné à même pas 5m qui a sûrement débordé. Point repositionné manuellement.**GÉNÉRAL****Code :** DDTM2A-19_R_P7-C_1**Date de mise à jour :****Auteur :** DDTM2A

Vue de la laisse - Auteur : DDTM2A
