Commune : **CAURO** | Rivière : **Le Prunelli**

Camping Benista #3

Unité de gestion : Corse
Code : DDTM2A-19_S_P7-E **Date de mise à jour :** 19/06/2020
Auteur : DDTM2A

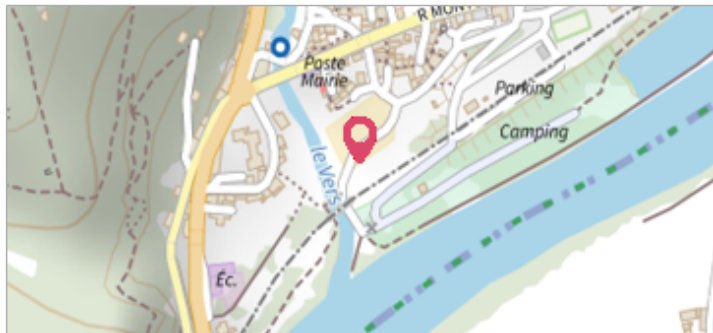
Nature de l'inondation : **Débordement de cours d'eau** Nature du repère : **Laisse d'inondation**

Commentaires : Trace mur - Il s'agit d'un poste de relevage de kyrnolia. Cette dernière a été réactive face a l'événement pour faire le nécessaire afin de remettre en état la station.

Maximum de l'inondation : Non renseigné
Visibilité : Non **État du repère :** Disparu
Pérennité : Aucune **Repère calculé :** Non renseigné
PHEC : Non renseigné
