Commune : **ARGENTAN** | Rivière : **L'Orne**
37 rue de Coulandon

GÉNÉRAL
 Unité de gestion : Seine aval-Côtiers Normands
 Code : WEB_S_202205294947 Date de mise à jour : 03/08/2020
 Auteur : CONTRIB_01

37 rue de Coulandon

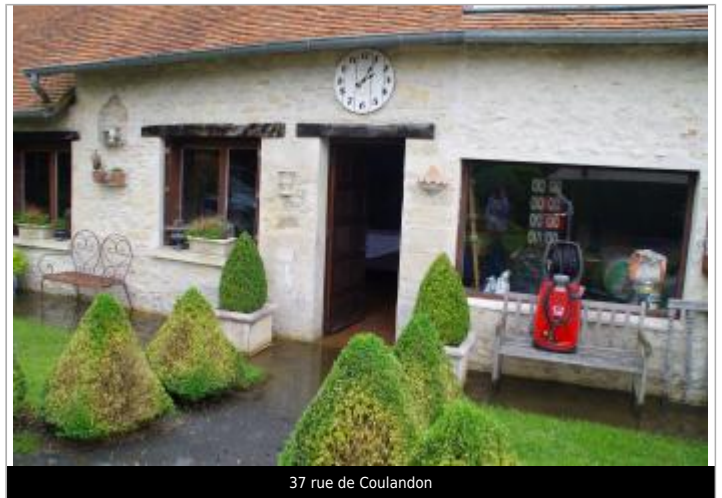
Commentaires : Laisse de crue sur encadrement porte d'entrée à 13 cm/sol.

MARQUE
 Maximum de l'inondation : Oui
 Visibilité : Oui État du repère : Bon
 Pérennité : Moyenne

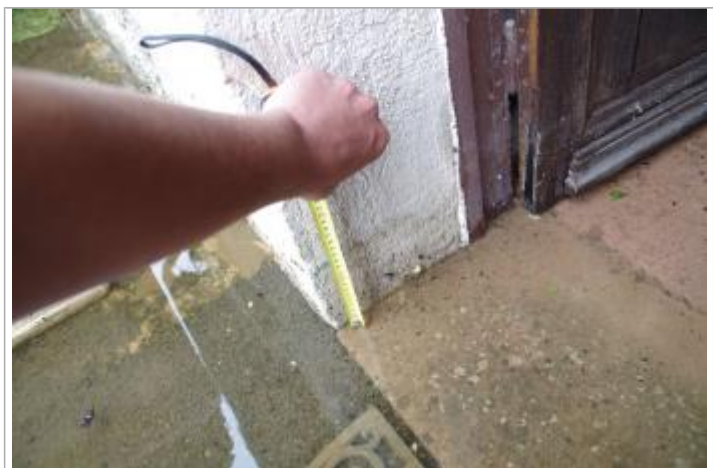
Laisse de crue sur mur d'encadrement de la porte d'entrée
