Commune : **ARGENTAN** | Rivière : **L'Orne**

37 rue de Coulandon

GÉNÉRAL

Unité de gestion : Seine aval-Côtiers Normands
 Code : WEB_S_202205294947 Date de mise à jour : 03/08/2020
 Auteur : CONTRIB_01

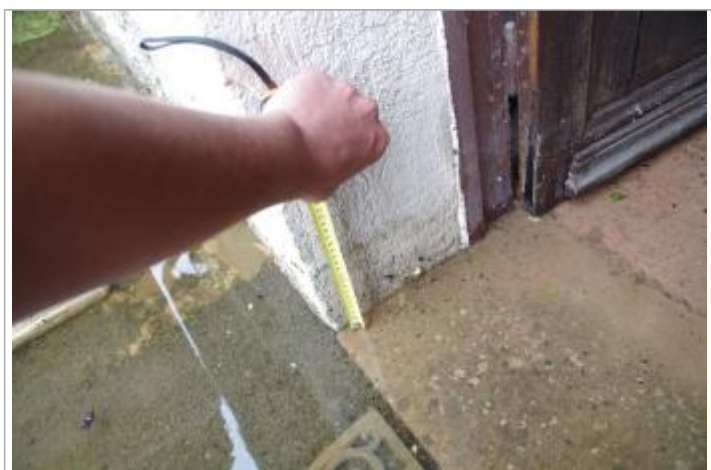
Commentaires : Laisse de crue sur encadrement porte d'entrée à 13 cm/sol.

Maximum de l'inondation : Oui
 Visibilité : Oui État du repère : Bon
 Pérennité : Moyenne

Laisse de crue sur mur d'encadrement de la porte d'entrée
