Commune : **ARGENTAN**

Rivière : **L' Orne**

Margelle devant baie vitrée, Impasse du croissant.

Code : WEB_S_202205294951 **Date de mise à jour :** 07/02/2024

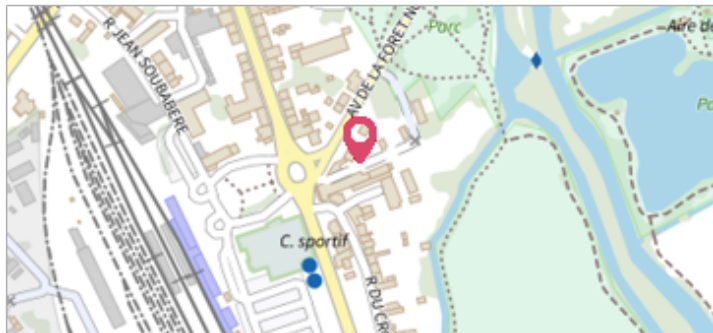
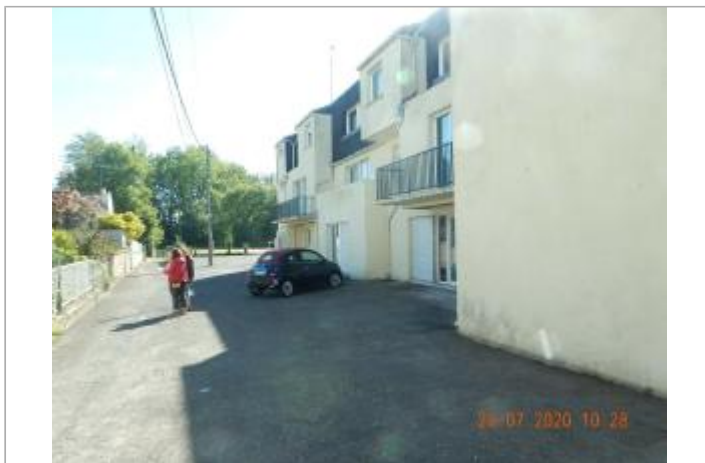
Impasse du croissant porte fenêtre

Commentaires : Il s'agit de la baie vitrée du rez de chaussée donnant sur le parking.

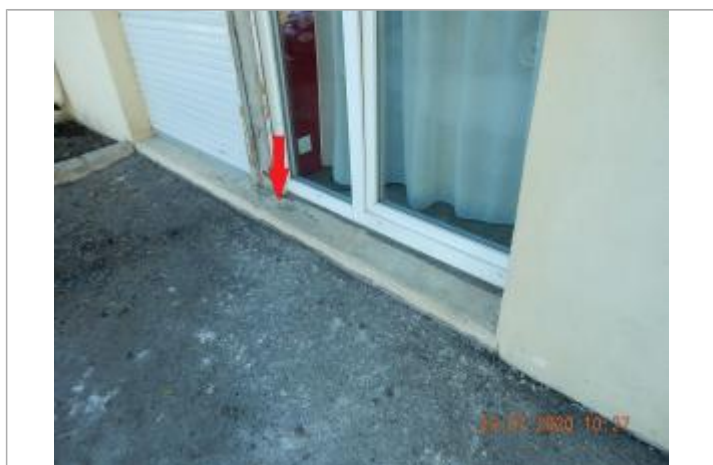
Commentaires : Laisse de crue sur margelle devant porte fenêtre

État du repère : Disparu

Laisse de crue sur margelle devant porte fenêtre
