Commune : **ARGENTAN** | Rivière : **L' Orne**

Margelle devant baie vitrée, Impasse du croissant.

Unité de gestion : Seine aval-Côtiers Normands
Code : WEB_S_202205294951 **Date de mise à jour :** 07/02/2024
Auteur : CONTRIB_01

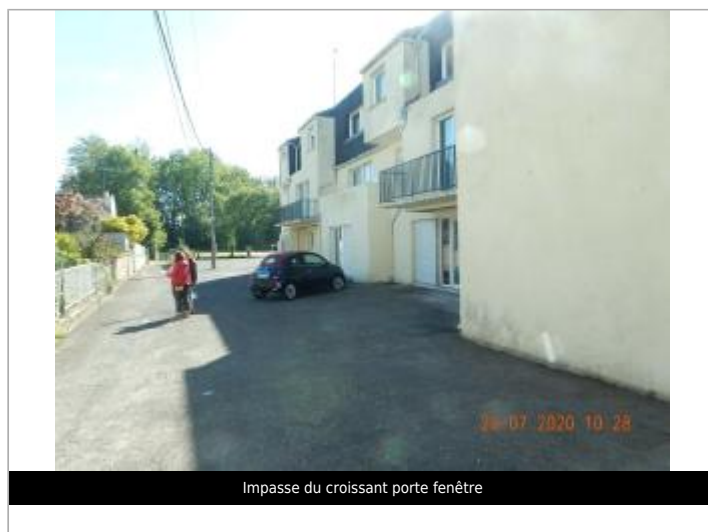
Commentaires : Il s'agit de la baie vitrée du rez de chaussée donnant sur le parking.

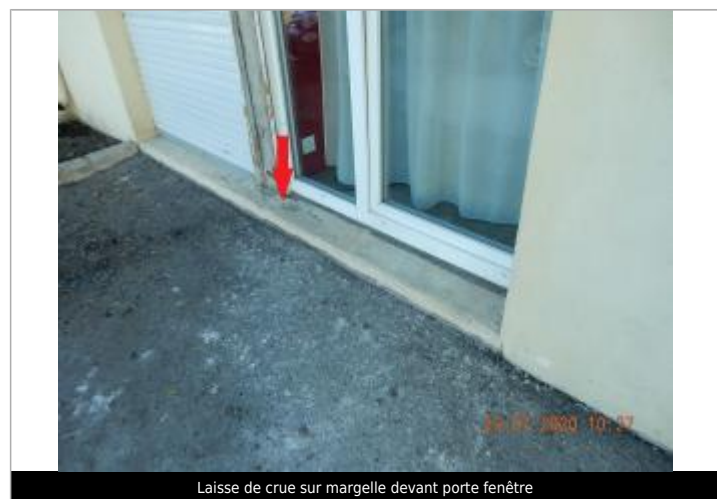
1996 Altitude calculée de l'eau : **154.92 m**

Commentaires : Laisse de crue sur margelle devant porte fenêtre

Maximum de l'inondation : Oui
Visibilité : Oui **État du repère :** Disparu
Pérennité : Aucune
