Commune : **ARGENTAN** | Rivière : **L' Orne**

Margelle devant baie vitrée, Impasse du croissant.

GÉNÉRAL

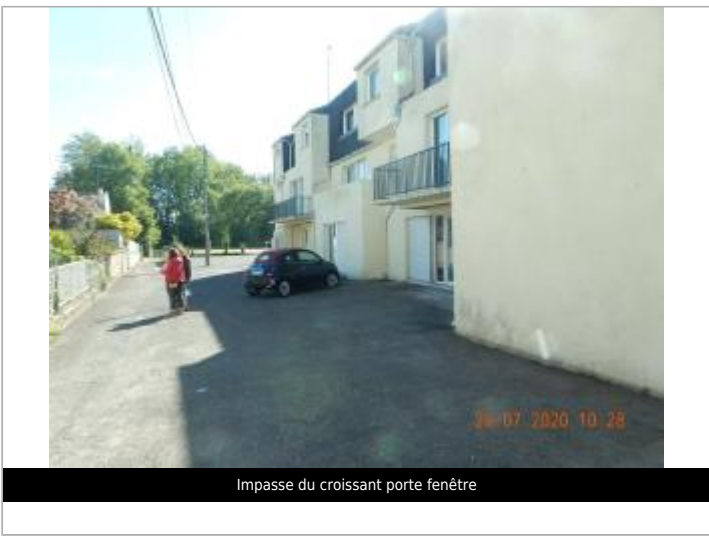
Commentaires : Il s'agit de la baie vitrée du rez de chaussée donnant sur le parking.

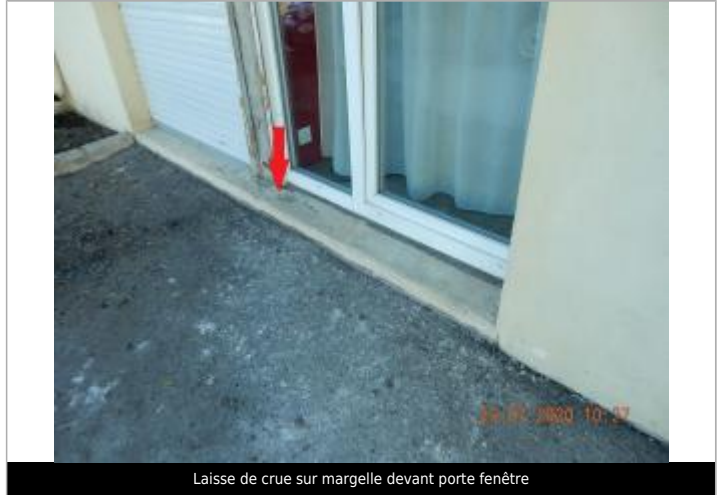
1996 Altitude calculée de l'eau : **154.92 m**

Commentaires : Laisse de crue sur margelle devant porte fenêtre

Maximum de l'inondation : Oui
Visibilité : Oui **État du repère :** Disparu
Pérennité : Aucune
