Commune : ARGENTAN

Rivière : L' Orne

Margelle devant baie vitrée, Impasse du croissant.

Code : WEB_S_202205294951 Date de mise à jour : 07/02/2024

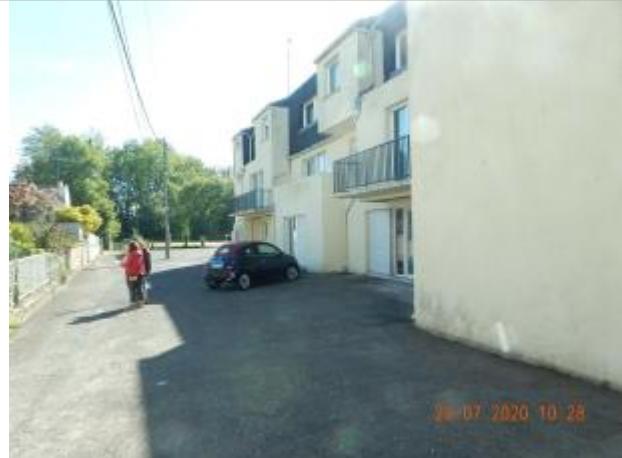
Commentaires : Il s'agit de la baie vitrée du rez de chaussée donnant sur le parking.

Impasse du croissant porte fenêtre

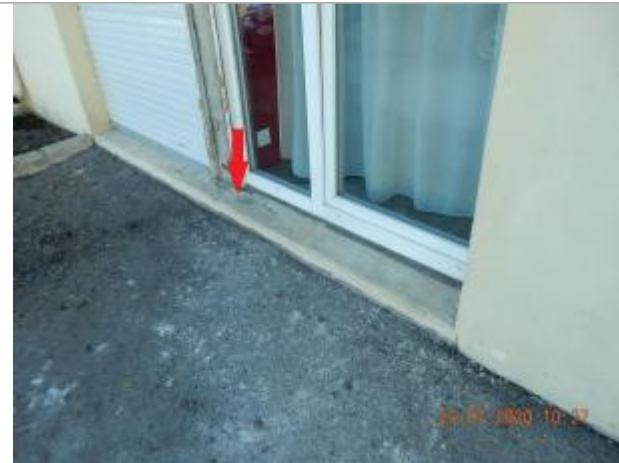
Altitude calculée de l'eau : **154.92 m**

Commentaires : Laisse de crue sur margelle devant porte fenêtre

État du repère : Disparu

Laisse de crue sur margelle devant porte fenêtre
