Commune : **ARGENTAN**

Rivière : **L' Orne**

Margelle devant baie vitrée, Impasse du croissant.

Code : WEB_S_202205294951

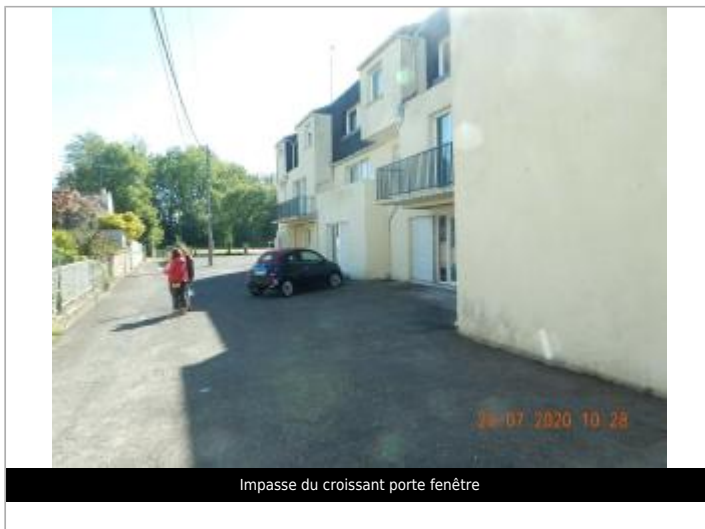
Impasse du croissant porte fenêtre

Commentaires : Il s'agit de la baie vitrée du rez de chaussée donnant sur le parking.

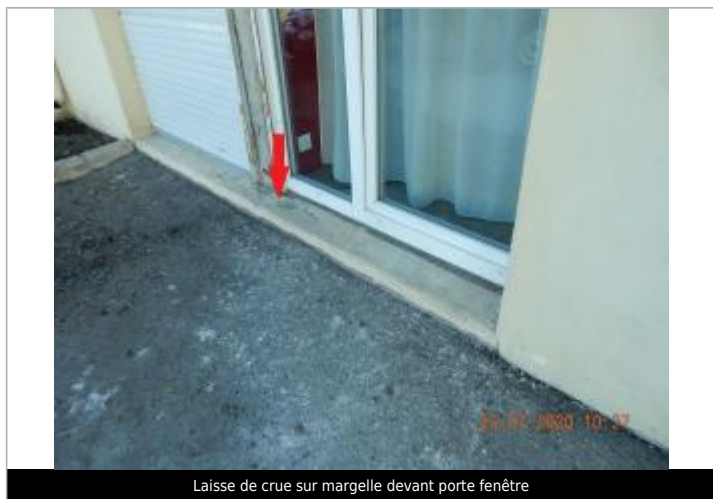
Commentaires : Laisse de crue sur margelle devant porte fenêtre

Laisse de crue sur margelle devant porte fenêtre
